Verificări în incinta sacră a Sarmizegetusei

VÉRIFICATIONS DANS L'ENCEINTE SACRÉE DE SARMIZEGETUSA

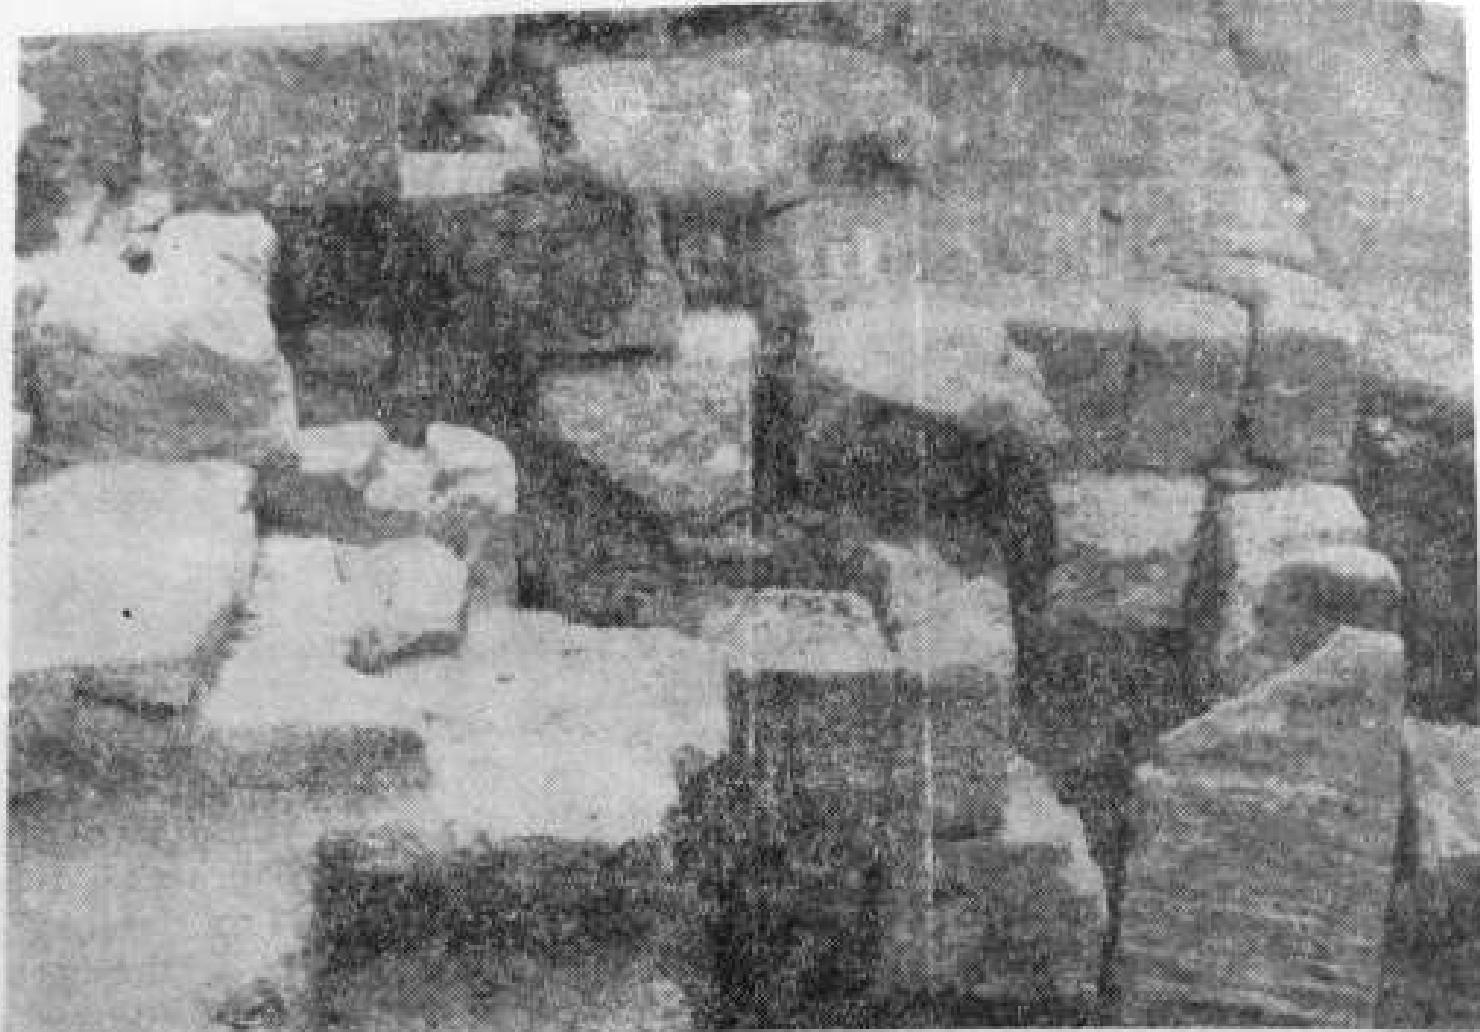
Fig. 1. Sarmizegetusa. Colțul sud-estic al zidului de susținere.

O casetă de 4×3 m, deschisă spre nord, în partea inferioară a secțiunii, a permis redezvelirea colțului de sud-est al zidului de susținere al sanctuarului. S-a confirmat cu acest prilej observația făcută în 1958 că latura de sud a zidului fusese dublată: la zidul inițial, lat de 2,30—2,50 m, s-a adosat un zid lat de 1,30 m, lărgimea totală a laturii sudice a zidului de susținere devenind astfel de 3,60—3,80 m (fig. 1—2). De zidul adosat a fost apoi lipită scara cu trepte din leșpezi de calcar.

Le sanctuaire A. On a vérifié l'existence d'un mur double le long du côté sud du sanctuaire (fig. 1 et 2) et de l'escalier en dalles de calcaire juxtaposé à ce mur. A 2,55 m de celui-ci on a découvert un autre mur, de faible épaisseur (1,08 m), qui devait flanquer et, peut-être, soutenir l'autre côté de l'escalier.

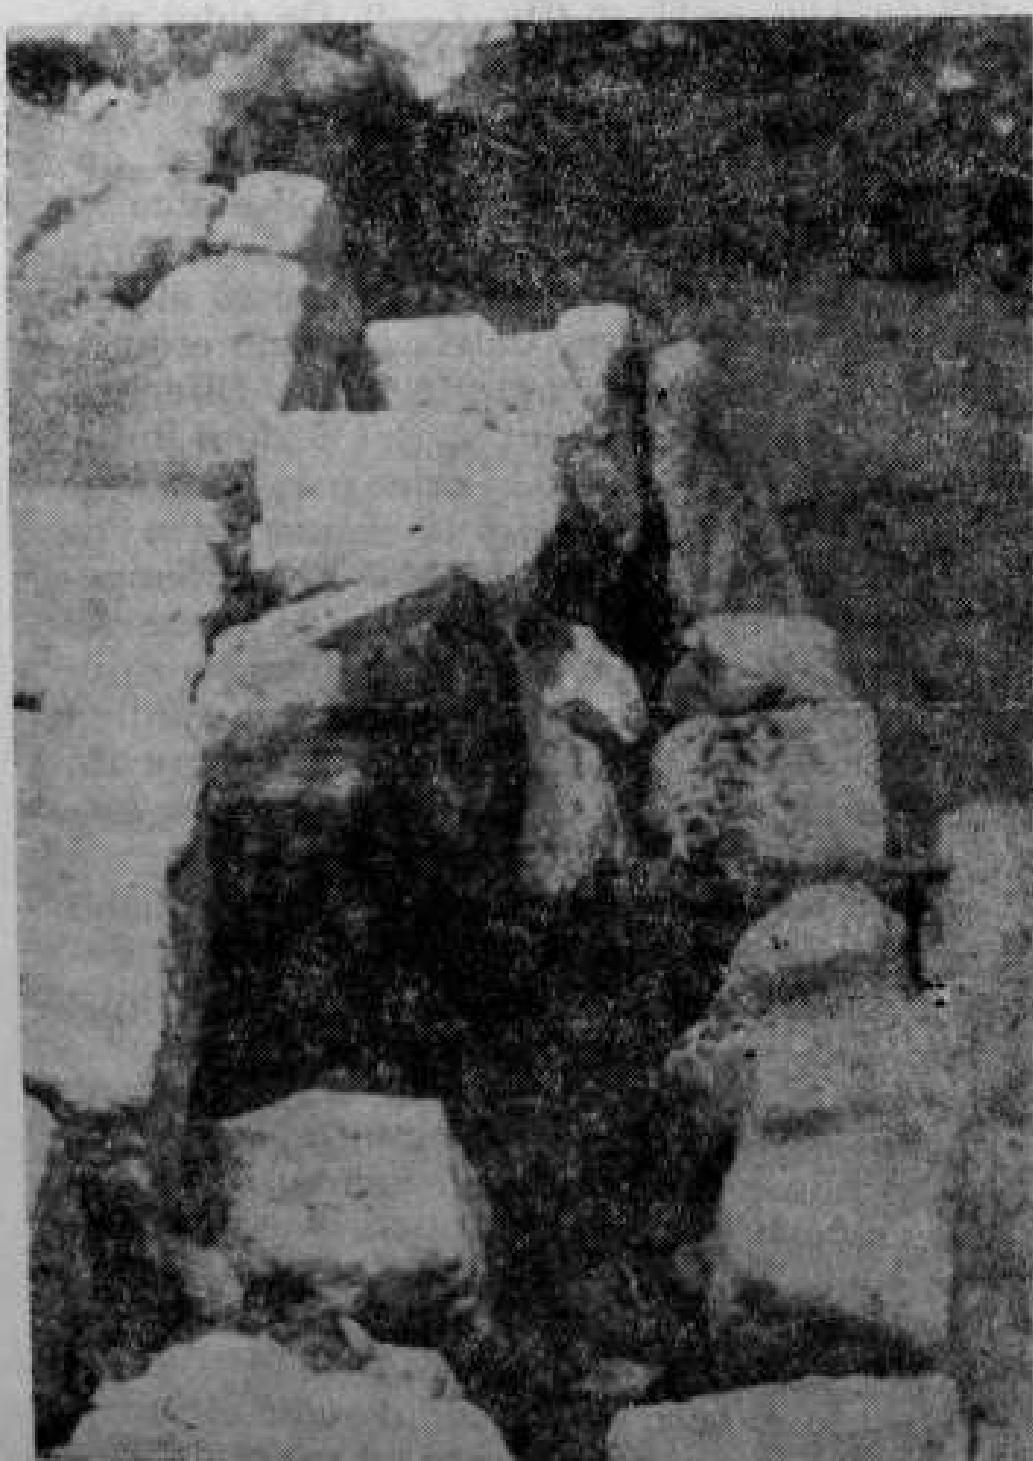
Fig. 2. Sarmizegetusa. Cele două ziduri adosate de la capătul sudic al sanctuarului.

Rolul zidului adosat pare să fi fost dublu: pe de o parte, el sporește soliditatea zidului inițial de susținere, iar pe de altă parte, el flancă scara. Nu se poate spune că el susține scara, deoarece dalele acesteia erau lipite de zid, dar nu așezate pe el. Diferența cronologică dintre zidul adosat și zidul inițial nu poate fi precizată. În orice caz, platforma mai ridicată care se află la extremitatea de vest a laturii sudice trebuie să fie contemporană cu zidul adosat și cu scara, deoarece aici nu se observă nici o urmă de dublare a zidului inițial. Aceasta sugerează că zidul inițial nu depășea în înălțime nivelul de călcare din sanctuarul A sau îl depășea foarte puțin, formind un fel de bordură.

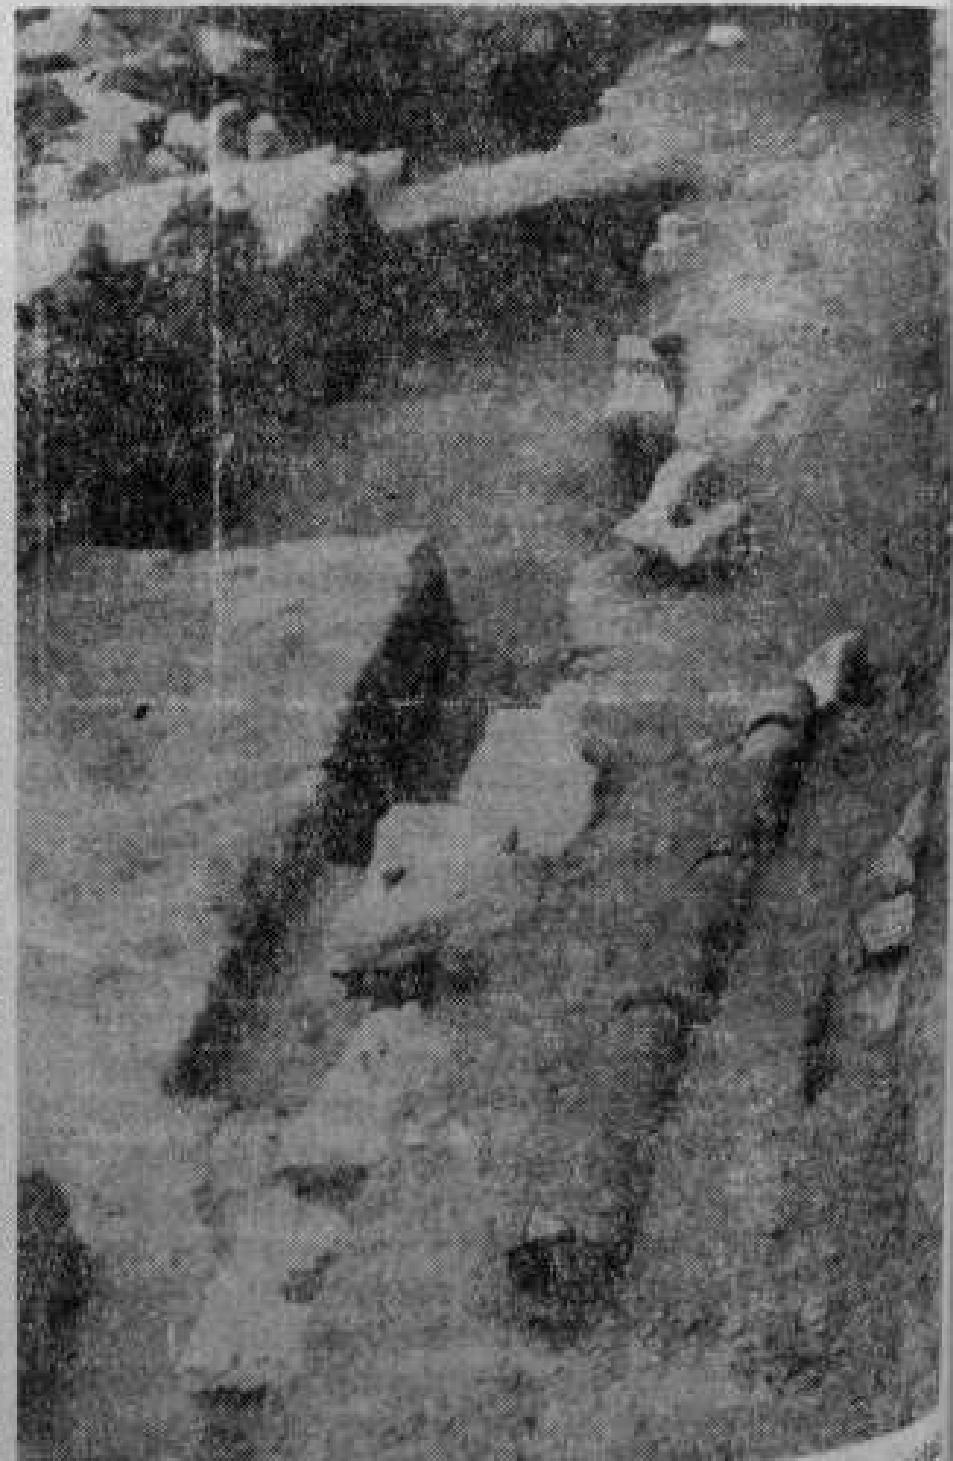
Fig. 3. Sarmizegetusa. Conducta de teracotă și zid descoptă în 1979.

La 3,43 m spre sud de zidul sudic al sanctuarului s-a descoperit capătul estic al unei conducte de teracotă (fig. 3). Orientată NVV—SEE, conducta a putut fi urmărită pe

o distanță de 2,06 m, fiind compusă din trei tuburi intregi și dintr-unul fragmentar (cel mai estic). Conducta a fost așezată pe un pat de lut galben, lat de 35 cm și gros de 4–5 cm, sub care urmează stratul mijlociu (sfârșituri de micașist) din umplutura terasei. La o distanță de 4,62 m de tubul cel mai vestic al conductei, a apărut un tub izolat, orientat însă diferit: NV—SE. Totuși, deoarece între cele două tronsoane de conductă s-au mai găsit fragmente de tuburi, e probabil că avem de-a face cu o conductă unică ce coboară pe lîngă latura sudică a scării de calcar. Verificări viitoare vor stabili dacă această conductă se racordează la cea descoperită în 1957 la nivelul sanctuarului A, care pare să fie adus apa din izvorul aflat pe terasa a XI-a.

A 3,43 m du mur sud du sanctuaire on a découvert, sur une distance de 2,06 m, un tronçon d'un conduit d'eau en terre cuite (fig. 3).
